## PROPOSTA D'ACTUACIÓ EN PREVENCIÓ DE RISCOS LABORALS

**Assumpte: LIPOATRÒFIA SEMICIRCULAR**

**Lloc: SALA REGIONAL DE COMANDAMENT DE GIRONA**

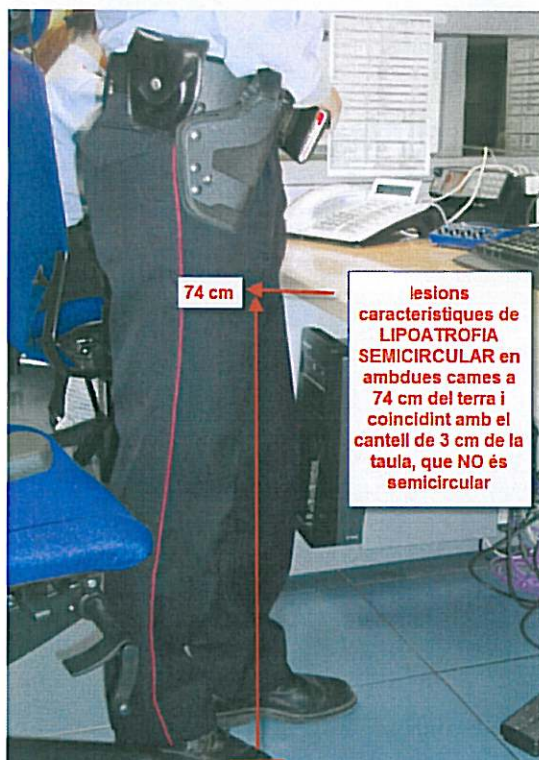
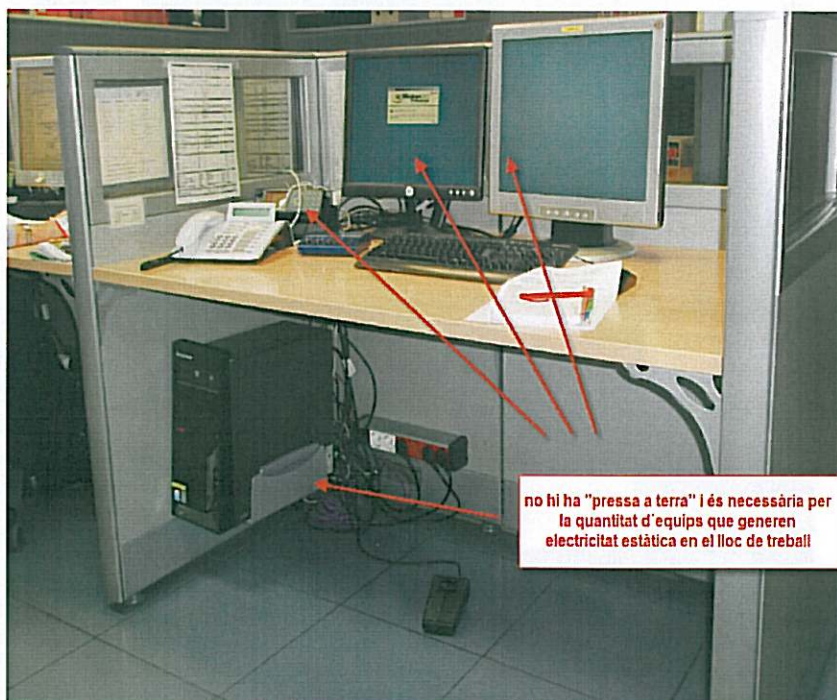
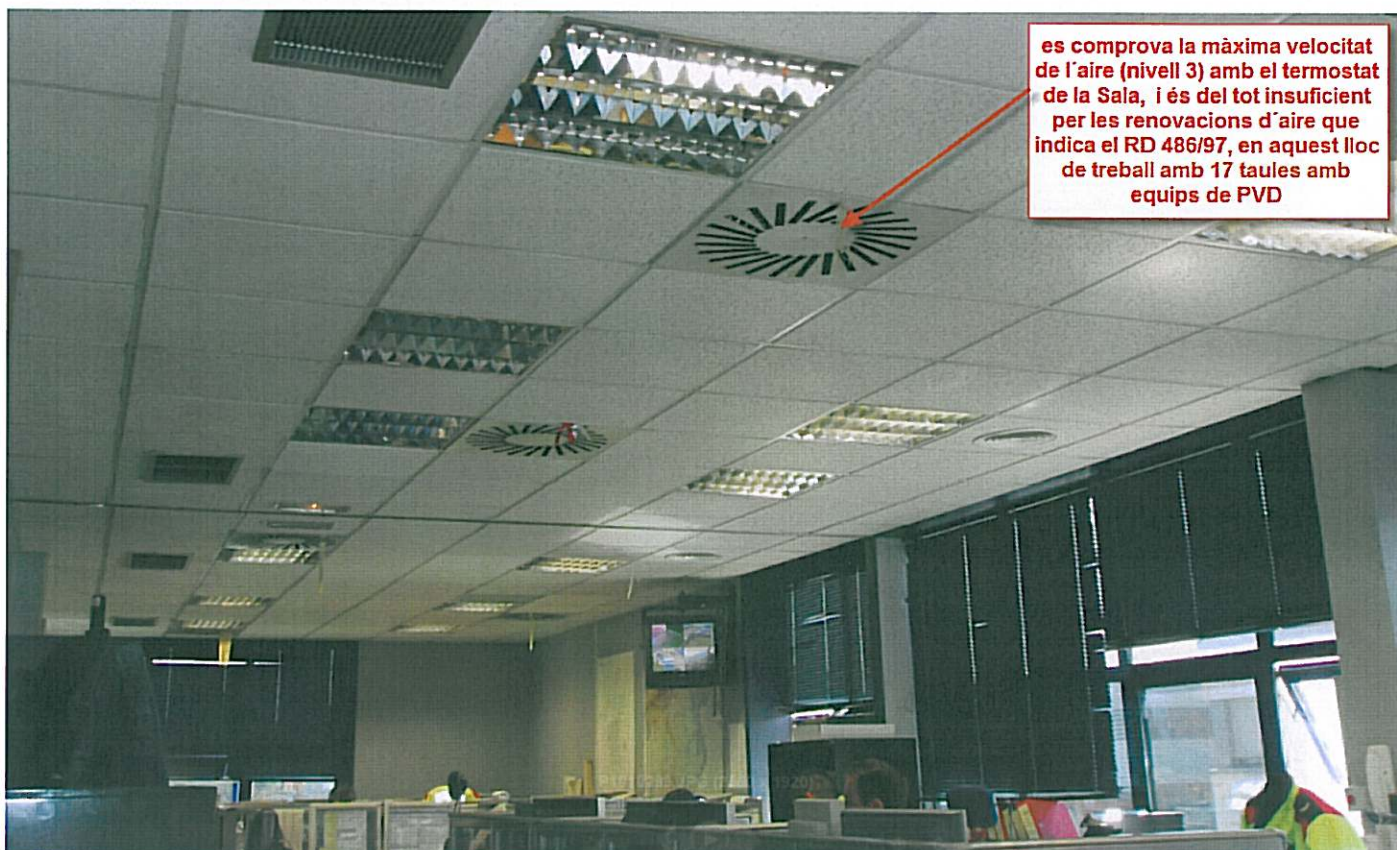
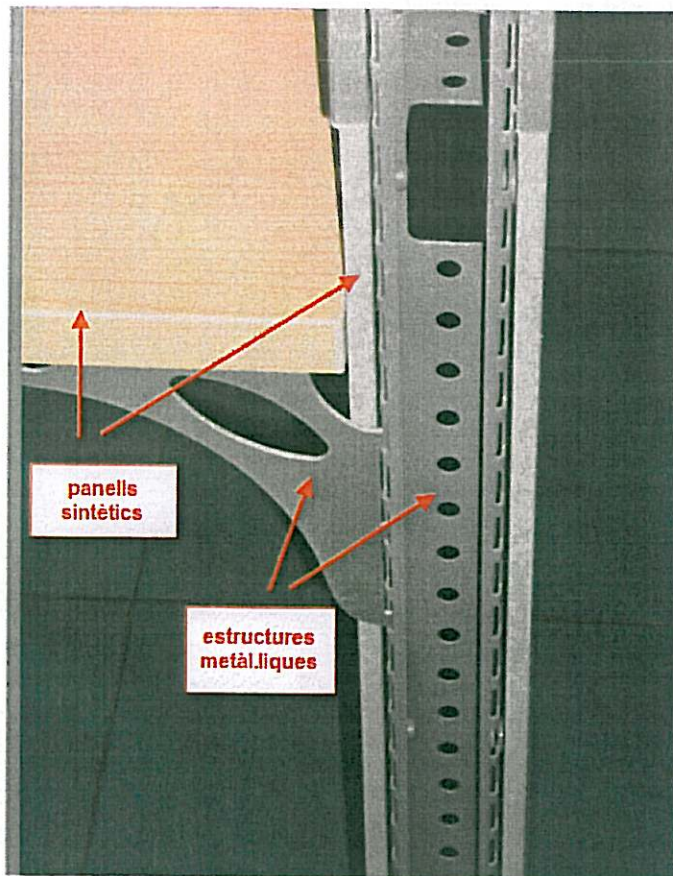
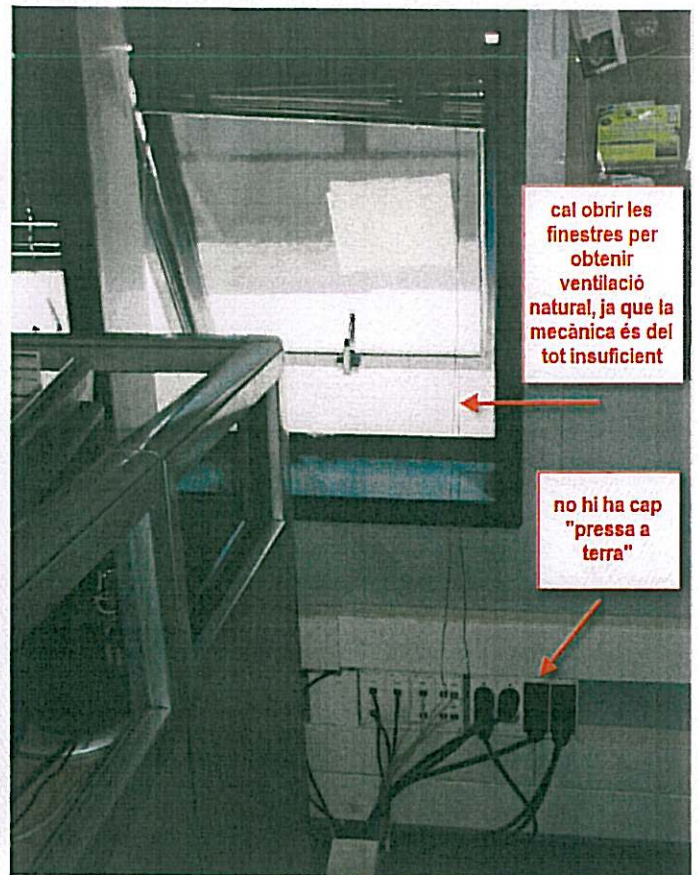
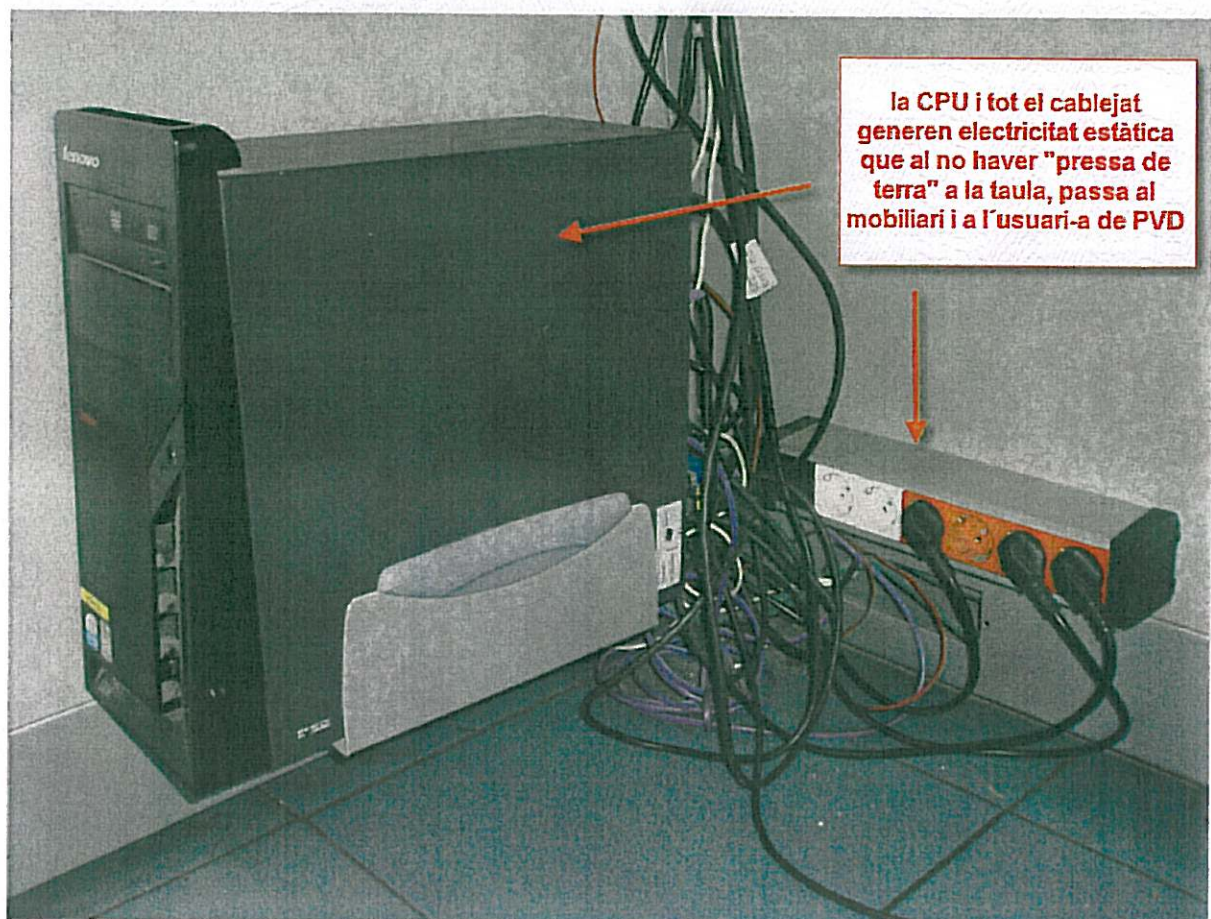
**ÀNEX : 6 fotografies de detall de la visita realitzada a la Sala Regional de Comandament a Girona el 22 d'octubre de 2010**

- Dóna jove, amb set (7) de servei policial a la Sala Regional de Comandament de Girona
- Tasques d'operadora de Sala
- Lesions BILATERALS ANTERIORS a les cames, a 74 cm del terra, incloent-hi la sabata, alçada que coincideix amb l'alçada del cantell de la taula de treball del lloc d'operadors de Sala
- L'informe de la mútua de contingències professionals ASEPEYO a Barcelona, que l'atén, derivada del CA Girona informa en el seu part facultatiu de l'existència del solc característic de lipoatròfia semicircular en ambdues cames (BILATERAL) i les dimensions de les quals són:
  - **Cuixa dreta: dimensió del solc, horitzontal de 9 cm. i vertical de 4 cm.**
  - **Cuixa esquerra: dimensió horitzontal del solc de 10 cm. i vertical de 4cm.**

- SISTEMA DE VENTILACIÓ GENERAL: forçat i/o natural (deficients)
- SISTEMA D'HUMIDIFICACIÓ DE L'AIRE: no n'hi ha humidificació i cal que estigui entre el 45-50 % d'humitat relativa
- INSTAL·LACIÓ ELÈCTRICA: distribució del cablejat en els llocs de treball en part en canaletes de pvc, en part pel terra i així mateix sobre la taula de treball del lloc d'operador de Sala
- TIPUS DEL TERRA: paviment ceràmic, sense pressa de terra i sense tractament antiestàtic
- EQUIPS DE TREBALL: CPU's sota la taula i tocant l'estructura de la taula de treball, aparells PTT, emissores de ràdio
- TAULA DE TREBALL: de resina sintètica amb estructura metàl·lica en el seu interior
- REPOSAPEUS: no en disposen
- CADIRA: la superfície de fibra tèxtil sintètica i l'estructura de plàstic amb elements metàl·lics

**1. es resolguin les DEFICIÈNCIES dels llocs de treball que provoquen l'aparició del Síndrome de la Lipoatròfia**

**2. MEDICIONS: demanem i volem estar presents, amb comunicació al SAP-UGT, de la realització i resultats de mesures dels paràmetres en aquesta Sala de Comandament de Girona, referents a:**

- Condicions TERMOHIGRONOMÈTRIQUES en els llocs de treball afectats
- Estudi de CÀRREGUES ELECTROESTÀTIQUES
- Estudi de CAMPS ELECTROMAGNÈTICS (CEM) incloent-hi la Sala d'Equips contigua a la Sala de Comandament per la influència d'altres freqüències
- Estudi de la INSTAL·LACIÓ ELÈCTRICA DE LES TAULES DE TREBALL (tensió, corrent i freqüència, col·locar pressa a terra i comprovació dels dispositius diferencials)
